Hossein Ali Tasallot Map of Fin Garden in Kashan; Study and explain importance of a visual document

Purpose: This paper examines a map prepared back in 1935 for the Bagh-e Fin (=Fin Garden) in Kashan by Hossein Ali Tasallot Kashani, a traditional architect. The paper compares the map with similar maps prepared for the garden; also examines the type and the purpose of drawing it, and reports the state of the garden at the time.

Findings and Conclusions: The map is not architectural, but ordered by Kashan Finance Department in order to estimate the cost of repairs needed. The map has had a great impact on the current appearance of the garden.

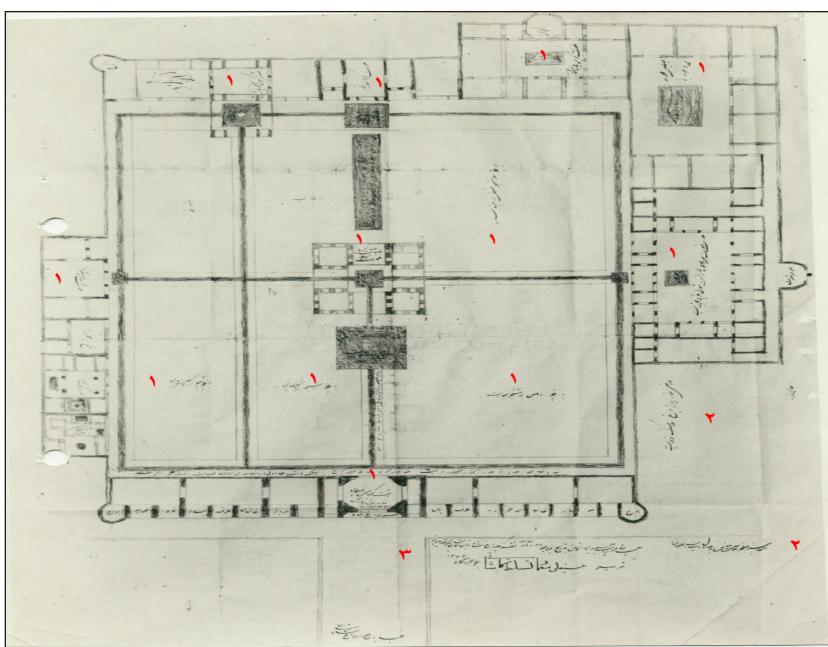
تصویر ۱

نقشه حسین‌علی تسلط از باغ فین و اجزای آن (پرونده ثبتی باغ فین).

نقشه‌ای که حسین علی تسلط، معمار دوره پهلوی در سال ۱۳۱۳ش/۱۹۳۴م از باغ فین ترسیم کرده است، نخستین پلان موجود از باغ یادشده است که از آن اطلاع داریم. این نقشه شامل پلان باغ و فضاهای مربوط به آن است و در آنجویها، حوض‌ها و بنایا با خطوط پرنگ و ضخیم و حدود باغچه‌های درون باغ و نیز خیابان بیرون باغ و مقابل سردر آن با خطوط کمرنگ ترسیم شده است (تصویر ۱). علاوه بر پلان باغ، بر روی نقشه و نیز در حاشیه آن نوشه‌هایی نیز دیده می‌شود که از حیث موضوع در سه دسته جای می‌گیرند. نخست نوشه‌های روی پلان که به معرفی فضاهای و شرح مختصری از وضعیت آنها در زمان ترسیم نقشه اشاره دارد (تصویر ۲، شماره ۱). دسته دوم که بر حاشیه نقشه درج شده است، راهنمای نقشه است و درباره رنگ‌ها و علامت‌های به کاررفته در نقشه اطلاعاتی

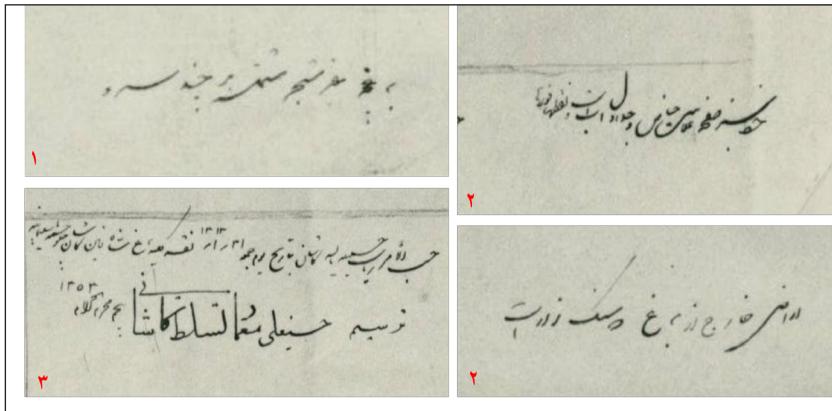
تصویر ۲

نوشته‌های درج شده در متن و حاشیه نقشه
حسین علی تسلط از باعث (پرونده ثبتی باعث
فین).

می‌دهد (تصویر ۲، شماره ۲). دسته سوم که در گوشۀ پایین و سمت راست پلان و خارج از آن نوشته شده است، علاوه بر ذکر عنوان نشان می‌دهد که نقشه را چه سالی و چه کسی تهیه کرده است. این نوشته‌ها در اندازه‌ای کوچک و با خطی یکسان که به شکسته نستعلیق نزدیک است نوشته شده‌اند و تنها نام ترسیم‌کننده، «حسین‌علی معمار تسلط کاشانی»، از حیث نوع خط و اندازه حروف با سایر نوشته‌ها متفاوت است (تصویر ۲، شماره ۳). جملاتی که بیرون از نقشه و به عنوان راهنمای آن ثبت شده است، نشان می‌دهد که معمار هنگام ترسیم نقشه برای معرفی بهتر، از رنگ و علامت‌هایی بهره برده و سپس در حاشیه، مفهوم آن‌ها را به این صورت توضیح داده است: «خط سبز صفحه، علامت حیاض^۱ و جداول آب است و نقطه‌ها فواره‌ها» و «اراضی خارج از باغ به رنگ زرد است» (تصویر ۲، شماره ۲). جمله اول، بیرون از نقشه و در پایین سمت راست آن و دومی در سمت راست نقشه و به صورت عمودی نوشته شده است. هرچند در نسخه فعلی نقشه که در این پژوهش استفاده می‌شود، اثری از رنگ نیست و راهنمای نقشه چندان به کار این پژوهش نمی‌آید، ولی بدون تردید نسخه اصلی رنگی بوده است. به نظر می‌رسد که از اصل نقشه بعداً عکس سیاه‌وسفید تهیه شده است؛ این عکس درون پرونده ثبت باغ فین در فهرست آثار ملی ایران به شماره ۲۳۸ قرار دارد. با وجود این، از محل نگهداری و نیز اندازه و نوع کاغذی که اصل نقشه بر روی آن ترسیم شده است، اطلاعی در دست نیست.

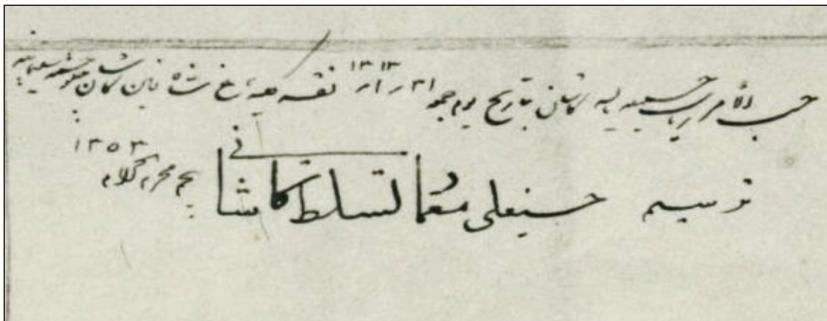
تصویر ۳

عنوان و توضیحات نقشہ باغ‌شاه فین
(پرونده ثبیث باع فین).

توضیحات مندرج در حاشیه پایین نقشه، به معرفی نقشه، ترسیم کننده و سال ترسیم اشاره دارد؛ هم‌چنین نشان می‌دهد که این نقشه به خواست یا دستور چه کسی ترسیم شده است و بنابراین به طور ضمنی هدف از ترسیم آن و بالطبع نوع نقشه را روشن می‌کند. براساس این توضیحات، سند یادشده «نقشه کلیه باعث شاه فین کاشان جلو[ی] چشمۀ سلیمانیه» است و «حسب الامر ریاست جلیله مالیه به تاریخ یوم جمعه ۱۳۱۳/۱/۳۱» برابر با «پنجم

محرم الحرام ۱۳۵۳» توسط «حسین علی معمار سلطان کاشانی» ترسیم شده است (تصویر ۳).

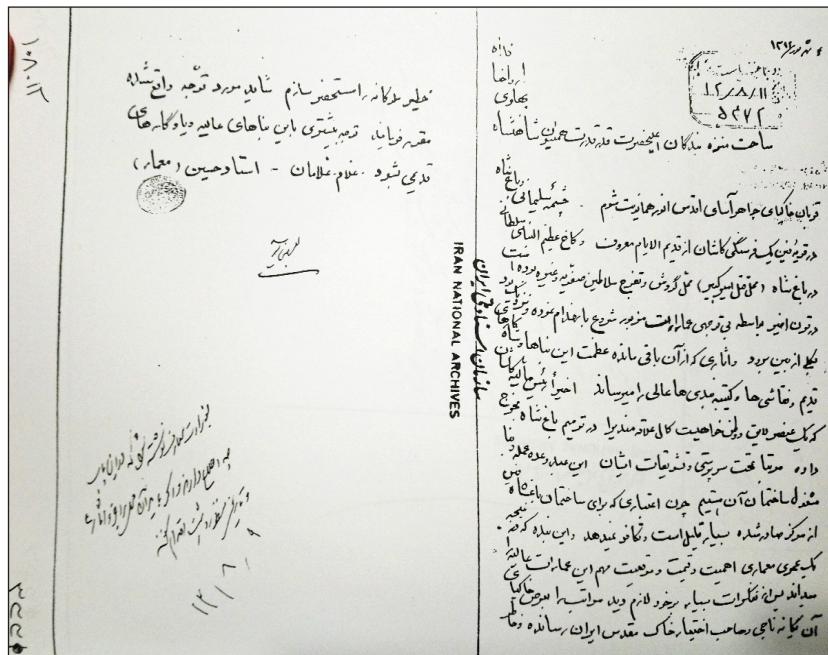
تصویر ۴

نامه استاد حسین معمار درباره وضعیت
باگ فین (ساکما، ۳۱۰/۳۸۷۲۶).

به نظر می‌رسد اولین گزارش مکتوبی که از تعمیرات باغ فین وجود دارد، نامه‌ای است که استاد حسین معمار در سال ۱۳۱۲ خورشیدی نوشته و در آن گزارشی از وضع باغ و اقدامات انجام‌شده توسط اداره مالیه ارائه داده است (تصویر ۴):

«... چشمۀ سلیمانی و باغ شاه در قریۀ فین یک فرسنگی کاشان از قدیم‌الایام معروف و کاخ عظیم‌البنای سلطانی در باغ شاه (محل قتل امیرکبیر) محل گردش و تفرج سلاطین صفویه بوده است. در قرن اخیر به واسطه‌ی توجهی، عمارت مذبور شروع به انهدام نموده و نزدیک بود به کلی از بین برود و آثاری که از آن باقی مانده عظمت این بنایها و شاهکارهای قدیم و نقاشی‌ها و کتیبه‌بندی‌ها [ای] عالی را می‌رساند. اخیراً رئیس اداره مالیه کاشان که یک عنصر لایق و وطن‌خواهی است کمال علاقه‌مندی را در تعمیر باغ شاه به خرج داده مرتبأ تحت سرپرستی و تشریفات ایشان این عبد و عده [ای] عمله و بنا مشغول ساختمان آن هستیم. چون اعتباری که برای ساختمان باغ شاه فین از مرکز صادر شده بسیار قلیل است و تکافو نمی‌دهد و این بنده که درنتیجه یک عمری معماری اهمیت و قیمت و موقعیت مهم این عمارت عالیه را می‌داند، پس از تفکرات بسیار بر خود لازم دید [م] مراتب را به عرض خاکپای آن یگانه ناجی و صاحب اختیار خاک مقدس ایران رسانده و خاطر خطیر ملوکانه را مستحضر سازم؛ شاید مورد توجه واقع شده مقرر فرمایند توجه بیشتری به این بنای عالیه و یادگاری‌های قدیمی بشود. غلام غلامان- استاد حسین (معمار) (ساکما، ۳۱۰/۳۸۷۲۶).

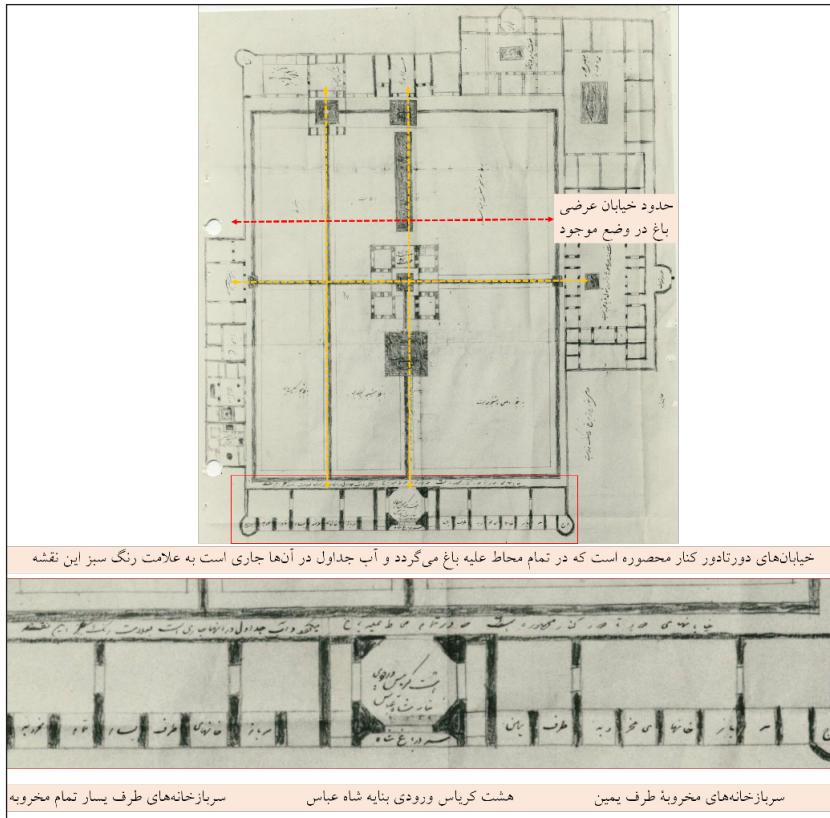
تصویر ۵

ورودی باغ و سربازخانه‌ها در نقشه
حسینعلی تسلط (پرونده ثبتی باغ
فین).

در این نقشه محوطه باغ به صورت چهارگوش ترسیم شده که دارای دو محور اصلی عمود بر هم است و یک محور طولی فرعی نیز به موازات محور اصلی و در سمت چپ آن وجود دارد (تصویر ۵). بنای‌های مختلف باغ و اجزائی مانند جوی‌ها و حوض‌ها، براساس این چهارگوش و محورهای نامبرده ساماندهی شده‌اند و در سه گوشه باغ هم برج‌ها قرار دارند. در این نقشه فضای ورودی باغ شامل جزئی بیرونی به‌نام «سردر» است که با خیابان مقابل باغ ارتباط دارد و فضایی هشت‌گوش که پشت سردر است و با عنوان «هشت کریاس ورودی بنایه شاه عباس» معرفی شده‌است. در طرفین فضای ورودی توالی اتاق‌هایی دیده می‌شود که تسلط بخش سمت راست را بنام «سربازخانه‌های مخروبه طرف یمین» و بخش سمت چپ را با عنوان «سربازخانه‌های طرف یسار تمام مخروبه» در نقشه نشان داده‌است. پس از فضای ورودی، خیابانی در نقشه مشخص است که دورتادور باغ می‌گردد و معمار آن را این گونه معرفی کرده‌است: «خیابان‌های دورتادور کنار محصوره است که در تمام محاطه‌ایه باغ می‌گردد و آب جداول در آن‌ها جاری است به علامت رنگ سبز این نقشه.

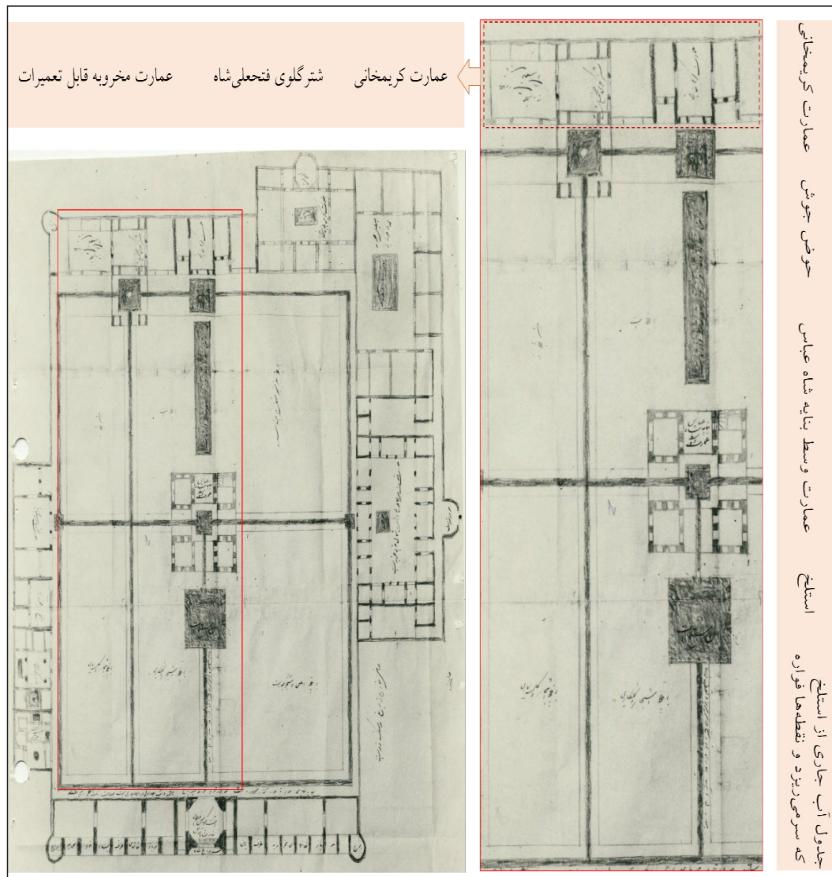
تصویر ۶

بنهای منطبق بر محورهای طولی باغ
(برونده ثبتی باغ فین).

درست منطبق بر محور ورودی، خیابان اصلی باغ با تأکید بر جوی میان آن مشخص شده است و تنها توضیح ثبت شده در این بخش نیز به جوی جاری در میان این خیابان اختصاص دارد: «جدول آب جاری از استلح که سرمی ریزد و نقطه ها فواره». ابتدای این جوی در نقشه به حوضی مرتبط است که معمار آن را «استلح» معرفی کرده است. در پشت این حوض و درست در مرکز باغ، کوشک صفوی نمایش داده شده و در آن عبارت «عمارت وسط بنایه شاه عباس» درج شده است. در امتداد محور اصلی باغ و در سوی دیگر کوشک صفوی، دو حوض ترسیم شده است. نخست حوض دراز که توضیحات آن خوانا نیست، ولی مشخص است که در آن نیز نقاط نماینده فواره ها هستند و حوض دیگر، که بنام «حوض جوش» معرفی شده است. در انتهای همین محور نیز «عمارت کریم خانی» ترسیم و با همین نام معروف شده و در جنب آن، خلوت کریم خانی با عبارت «خلوت کریم خانی قابل تعمیرات»^۱ نشان داده شده است (تصویر ۶).

به موازات خیابان اصلی باغ که در راستای شمال شرقی جنوب غربی امتداد یافته، محور فرعی باغ نیز ترسیم شده است که انتهای آن به «شترگلوی فتح علی شاه» می‌رسد. این عمارت، میان عمارت کریم‌خانی در منتهی‌الیه خیابان اصلی باغ و فضای دیگری قرار دارد که در گوشهٔ بالای سمت چپ نقشه به صورت «عمارت مخروبه قابل تعمیرات» معرفی شده است (تصویر ۶).

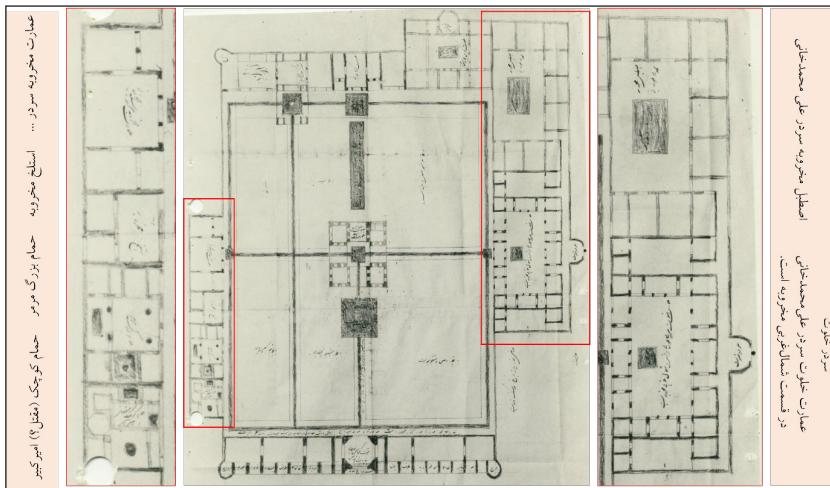
تصویر ۷

بناهای منطبق بر محور عرضی باغ (پروندهٔ ثبتی باغ فین).

علاوه بر محورهای طولی باغ، محور عرضی‌ای که این دو محور را قطع می‌کند نیز در نقشهٔ تسلط نشان داده شده است؛ ولی این محور و تقاطع آن با محور طولی، برخلاف وضع امروزی باغ که در یک‌سوم انتهایی قرار دارد (تصویر ۵)، به مرکز باغ متمایل شده و کوشک میانی بر روی آن قرار گرفته است. در یک‌سوی محور عرضی و در سمت راستِ کوشک صفوی، بنایی مفصل دیده می‌شود که خط محیطی آن خارج از چهارگوش باغ رسم شده است. این عمارت به صورت «عمارت خلوت سردر علی محمدخانی^۱ در قسمت شمال غربی مخروبه است» معرفی شده است. مقابله این عمارت و نیز درون آن، دو حوض مشخص شده است که هر دو به همراه جزئی از عمارت به نام «سردر خلوت» که با پیرون از باغ مرتبط است، بر محور عرضی باغ قرار دارند. در غرب این عمارت و متصل به آن نیز بنایی نشان داده شده که در نقشه به نام «اصطبیل مخروبه سردر علی محمدخانی» معرفی شده است و در میان آن حوضی است که در آن عبارت «آب‌انبار وسط اصطبل» درج شده است. در سوی دیگر محور عرضی و درست منطبق بر آن، «عمارت مخروبه سردر ...» نشان داده است که حوضی نیز در مقابل دارد. سایر بناهای باغ در جنوب این عمارت و با عنوانیں «استلخ مخروبه»، «حمام بزرگ مرمر» و «حمام کوچک (مقتل؟) امیرکبیر» معرفی شده‌اند (تصویر ۷).

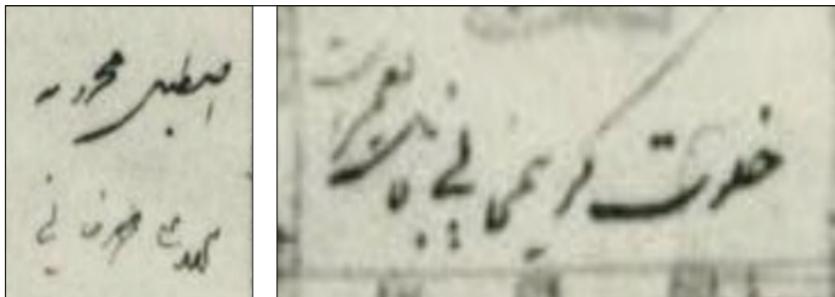
تصویر ۸

مدونه واژگان به کارفته در نقشه (پرونده
ثبتی باغ فین).

نگاهی به معرفی فضاهای در نقشه معمار تسلط نشان می‌دهد که او علاوه بر ذکر نام اینیه باغ، به وضعیت آنها در زمان ترسیم نیز اشاره کرده است. او برای تعیین میزان آسیب‌دیدگی هر فضا به جای نوشتن گزارش یا توضیحات مفصل، از دو صفت استفاده کرده است که مُبین میزان خرابی فضاهای مختلف است: «مخروبه»؛ و «قابل تعمیرست» (تصویر ۸). به نظر می‌رسد که او صفت مخروبه را برای آن بخش از بنای باغ به کار برده است که تا حد زیادی ویران بوده‌اند و بازسازی آنها دشوار و مستلزم صرف هزینه بسیاری از سوی اداره مالیه بوده است و یا فضای بالهمیتی نبوده‌اند؛ هم‌چون سربازخانه‌ها طوفین و روودی، خلوت علی‌محمدخانی و اسطلبل جنب آن. در مقابل، معمار تسلط بنای شاهانه و مهم باغ و بنایی را که دچار آسیب جدی نبوده‌اند با عبارت «قابل تعمیرات» معرفی کرده است تا هزینه تعمیر آنها برآورد شود؛ بنایی چون خلوت کریم‌خانی و عمارت جنب شترگلوبی قاجاری.

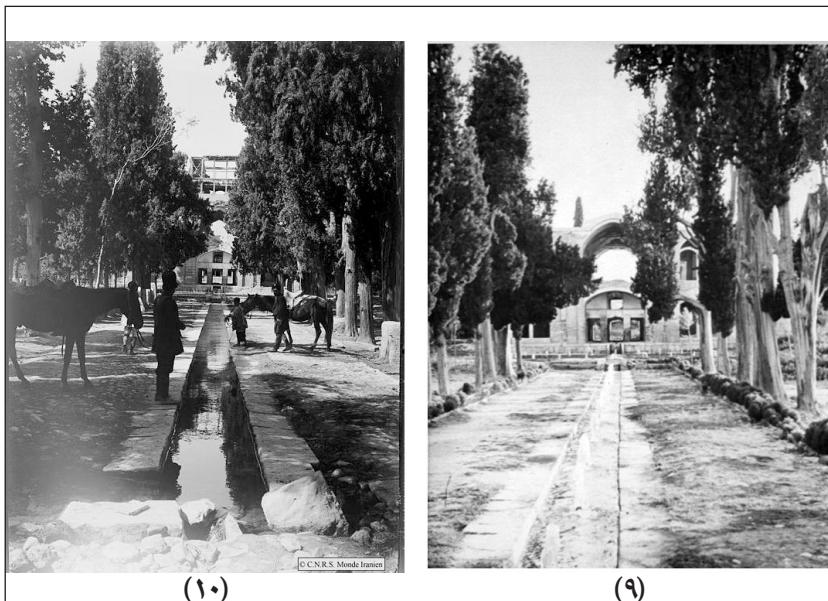
تصویر ۹

وضعیت کوشک میانی بدون کلاه‌فرنگی
چوبی در عکس میرون اسمیت در
The Myron Bement (۱۹۳۴ میلادی)
(...Smith Collection)

اوپایع باغ که در نامه استاد حسین معمار بیان شده بود (ساکما، ۳۱۰/۳۸۷۲۶)، در برخی اسناد دیگر نیز قابل مشاهده است. مهم‌ترین سند تصویری ای که وضعیت باغ را درست در همین زمان نشان می‌دهد، عکس‌هایی است که میرون اسمیت^۱ در سال ۱۹۳۴/۱۳۱۳ش از باغ گرفته است. در این عکس‌ها آشفتگی باغ و میزان آسیب دیدگی و ویرانی بنای آن را به‌وضوح می‌توان دید (تصویر ۹). مقایسه این عکس‌ها با تصاویری که پیش‌تر از باغ‌شاه فین تهیه شده است، نشان می‌دهد که باغ در مدت زمانی کوتاه به چنین وضعی دچار شده و از شکوه و آبادانی خود در دوران پیشین فاصله گرفته است. از جمله تصاویری که در نزدیک‌ترین زمان به عکس‌های اسمیت تهیه شده است، عکس‌های هنری ویوله^۲ است که وضعیت نسبتاً بهتر باغ را در حدود سال‌های ۱۹۱۲/۱۲۹۱ش تا ۱۹۱۴/۱۲۹۳ش نمایش می‌دهد. برای نمونه در عکسی که او از خیابان اصلی باغ گرفته است، می‌توان دید که کوشک میانی دچار آسیب چندانی نیست و کلاه‌فرنگی چوبی که در عکس اسمیت تخریب شده است، هنوز بر بام آن وجود دارد (تصویر ۱۰).

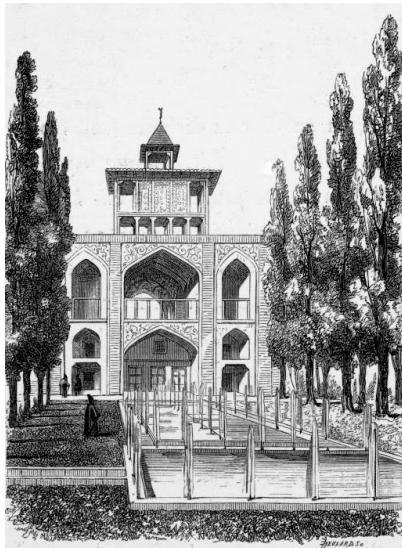
تصویر ۱۲

کوشک میانی و کلاهفرنگی چوبی آن بدون هیچ گونه آسیبی در ترسیم پاسکال کست در سال ۱۸۳۹م (علی دوست، ۱۳۹۳).

ساير تصاویر مربوط به باغ که همگی پیش از زمان بازدید ویوله تهیه شده‌اند، هم‌چون عکس‌های خان بابای حسینی در سال ۱۳۱۹ق (۱۹۰۱م) (تصویر ۱۱) و ترسیم‌های پاسکال کست در ۱۸۳۹ میلادی (تصویر ۱۲)، از وضعیت مناسب باغ در گذشته‌های دورتر خبر می‌دهند. بنابراین به نظر می‌رسد که خرابی‌های چشمگیر باغ که در نامه‌های نصرالله و نامه و نقشه استاد حسین معمار بازنمایی شده‌است و در عکس‌های اسمیت نیز مشهود است، در اوخر سده سیزدهم و براثر حضور نایب‌حسین کاشی در باغ و استفاده از باغ به عنوان پایگاه نایبیان ایجاد شده باشد. علاوه‌براین، گستردگی خرابی‌های نایبیان در باغ در کتاب تاریخ اشرار کاشان نیز شرح داده شده‌است: «... چیزی که از آن باغ باقی است فقط زمین و آبی که از آن می‌گذرد. تمام سنگ‌های مرمر عالی و کاشی‌های مرغوب و درخت و چوب و سنگ حتی در آن را حمل دادند...» (مدنی، ۱۳۷۸، ص ۵۸). این توصیف نشان می‌دهد که پس از پایان طغیان نایبیان در کاشان، باغ فین به ویرانه‌ای بدل شده‌است و بسیاری از اجزای آن از بین رفته‌اند. از جمله بارزترین این اجزا کلاهفرنگی کوشک میانی است^۱ که مقایسه تصاویر ۹ و ۱۰ این موضوع را تأیید می‌کند. در نامه دیگری نیز که در سال ۱۳۳۷ق/۱۲۹۸ش نوشته شده، ضمن پیشنهاد خرید عمارتی برای اداره حکومتی، به خرابی باغ فین دراثر بی‌توجهی اشاره شده‌است (ساکما، ۴۸۱/۲۹۳). این نامه از حیث هم‌زمانی تاریخ نگارش آن با پایان یافتن غائله نایبیان در کاشان اهمیت دارد و متن آن اوضاع خراب باغ را پس از خروج اشرار از آن به خوبی نشان می‌دهد.

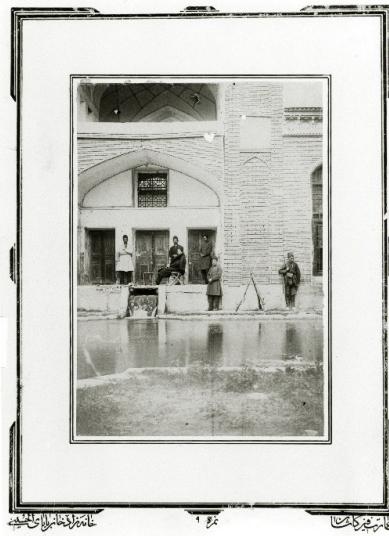
تصویر ۱۱

بدنه نسبتاً سالم کوشک میانی در عکس خان بابا حسینی در سال ۱۳۱۹ق (سمسار و دیگران، ۱۳۹۲، ص ۲۵۹).

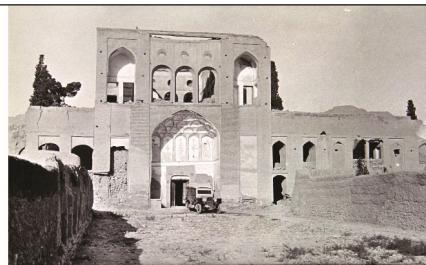
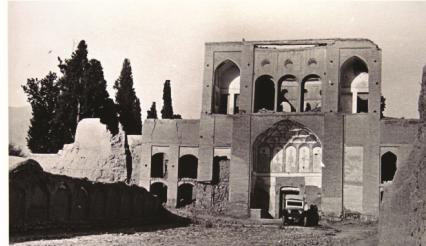
تصویر ۱۳

سربازخانه‌های نیمه‌ویران باغ در سال
The Myron Bement (م ۱۹۳۴
. . . Smith Collection

مقایسه تصاویری که میرون اسمیت در سال ۱۹۳۴ میلادی تهیه کرده است با نقشه حسین علی تسلط، نشان می‌دهد که معمار علاوه بر تبیین وضعیت کلی باغ، کیفیت هر یک از بنای‌های آن را نیز به درستی مشخص کرده است؛ برای نمونه در تصویر اسمیت از مقابل سردر ورودی باغ، در طرفین سردر ویرانه‌هایی دیده می‌شود (تصویر ۱۳) که تسلط هم در نقشه خود به آن‌ها اشاره کرده است. وضعیت قدیمی‌تر این جبهه باغ در تصویری از پاسکال کُست در سال ۱۸۳۹ م قابل مشاهده است (تصویر ۱۴). در تصویر کست سرتاسر جبهه مجاور ورودی اصلی باغ با طاق‌نمایانی مزین شده است. در این تصویر در دو طرف ورودی اصلی باغ دو ورودی دیگر نیز قابل مشاهده است. این دو ورودی در نقشه تسلط ترسیم نشده‌اند که شاید تسلط به علت تخرب زیاد متوجه آن‌ها نشده و یا به دلیل تخرب وسیع اهمیتی برای او نداشته‌اند. احتمالاً به دلیل چنین وضعیتی تسلط کل جبهه ورودی باغ در دو سمت سردرخانه را «مخروبه» معرفی کرده است. سربازخانه‌ها در تصویری که در سال ۱۹۶۱ میلادی از سردر باغ گرفته شده است (تصویر ۱۵) و نیز در وضع موجود باغ وجود ندارند و جای خود را به دیواری ساده داده‌اند.

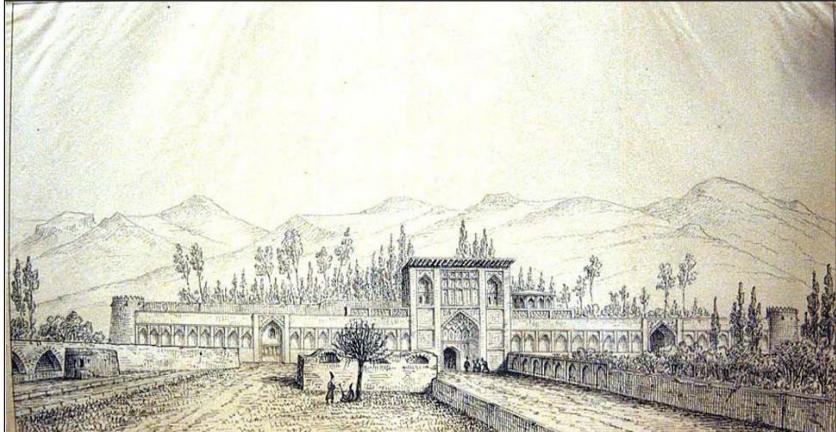
تصویر ۱۴

سریازخانه‌های باغ در سال ۱۸۳۹ م
(Pascal Coste Manuscript)
Bibliothèque municipale de
(Marseille. All rights reserved)

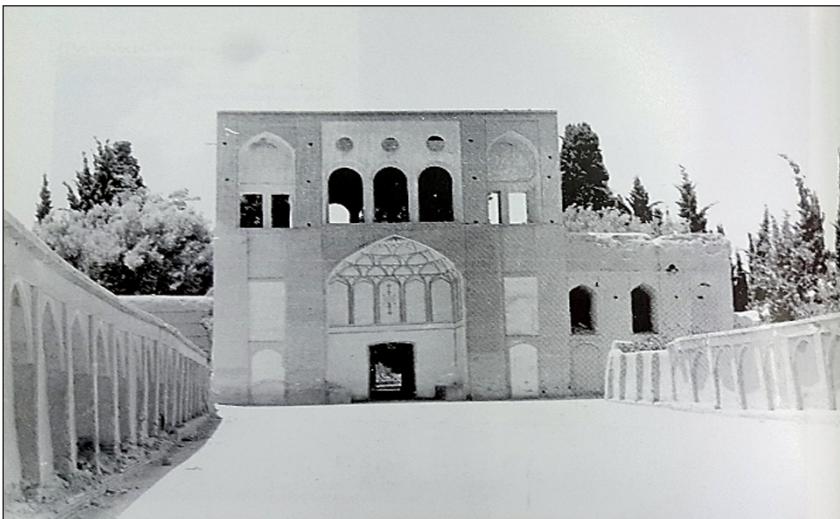
تصویر ۱۵

حذف سریازخانه‌ها از دو طرف سردر
باغ، عکاس: رضا گلزارده، ۱۹۶۱ م
(ساروخانی، ۱۳۹۶، ص ۱۷۷).

نمونه در وضع فعلی باغ سربازخانه‌های دو طرف سردر وجود ندارند. این موضوع نشان می‌دهد که آن‌چه معمار در نقشه خود مخروبه دانسته است، بهنگام تعمیرات باغ به‌کلی تخریب و از ساختار باغ حذف شده‌اند. تخریب بخشی از منار زین‌الدین به‌تشخیص حسین‌علی تسلط نیز نشان می‌دهد که او در موارد مشابه نیز معتمد اداره مالیه بوده است.

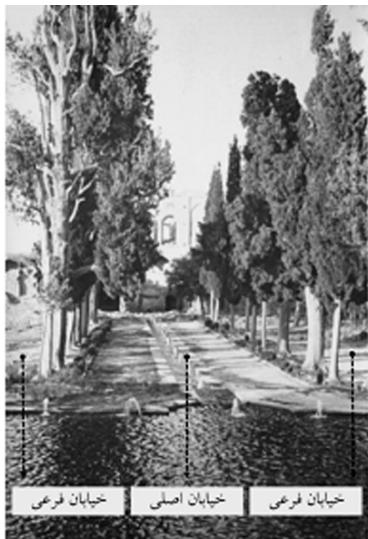
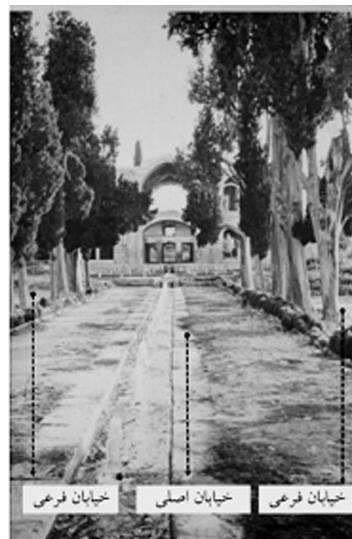
تصویر ۱۶

خیابان اصلی باغ و دو خیابان فرعی
در پشت ردیف درختان؛ و است: از
وروی باغ به سمت کوشک میانی،
چپ: از کوشک میانی به سمت ورودی
The Myron Bement Smith
.Collection

از طرفی دقت در عکس‌هایی که اسمیت از محور اصلی باغ و حدفاصل سردر تا کوشک میانی تهیه کرده است نشان می‌دهد که در دو طرف خیابان اصلی (میانی) باغ دو خیابان دیگر نیز وجود داشته است (تصویر ۱۶). هم‌چنین در نقشه‌ای که او از باغ ارائه کرده است، این دو معبّر جانبی در کنار خیابان مرکزی که جوی و فواره دارد نشان داده شده‌اند (تصویر ۱۷). خیابان‌های فرعی (جانبی) برخلاف خیابان میانی که سنگ‌فرش آن را در تصویر می‌توان دید (تصویر ۱۶)، کفسازی و پیله‌ای ندارند و خاکی‌اند؛ ولی در نقشهٔ معمار تسلط اثری از آن‌ها وجود ندارد. نبود این دو خیابان فرعی در نقشهٔ تسلط نشان می‌دهد که او تنها آن بخش از اجزای باغ را به رسميّت شناخته و قابل ترسیم دانسته است که آسیب‌دیدگی آن‌ها قابل تشخیص و برآورد بوده است؛ اجزایی هم‌چون بناهای، حوض‌ها،

جوی‌ها و حتی فواره‌ها. از این منظر آسیب‌دیدگی برای دو خیابان فرعی (خاکی) که احتمالاً براثر رفت و آمد بسیار ایجاد شده‌اند، بی معنی بوده است؛ به عبارت دیگر، خیابان‌هایی با این ویژگی نمی‌توانسته‌است آسیبی دیده باشد و به همین دلیل تسلط از ترسیم آن‌ها در نقشه صرف نظر کرده است.

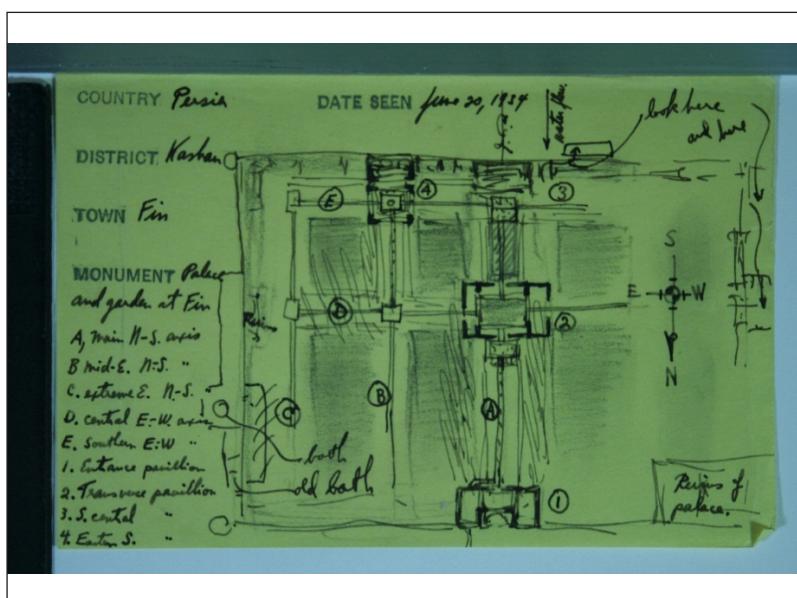
تصویر ۱۷

نقشه میرون اسمیت از باغ فین در
The Myron Bement Smith (سال ۱۹۳۴)
.Collection

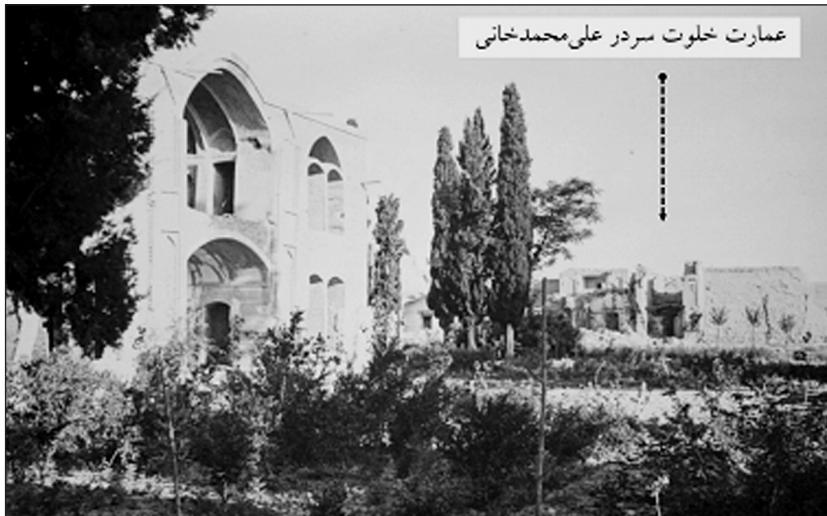
وضعیت عمارت خلوت سردر علی‌محمدخانی (سمت راست تصویر) در سال ۱۳۱۴ خورشیدی (The Myron...Bement Smith Collection).

معرفی پیشینهٔ بنا، کیفیت و وضعیت آن‌ها را در هنگام ترسیم نقشه بیان می‌کنند. تطبیق بنای‌هایی که در نقشهٔ تسلط با صفت «مخروبه» معرفی شده‌اند، با عکس‌هایی از همین بنای‌ها که در سال ۱۳۱۳ خورشیدی میرون اسمیت تهیه کرده‌است، نشان می‌دهد که معمار به‌خوبی از این واژگان بهره برده‌است. برای نمونه ویرانی سربازخانه‌هایی که او مخروبه دانسته‌است، در تصاویر میرون اسمیت به‌خوبی مشهود است. هم‌چنین جمله «عمارت خلوت سردر علی‌محمدخانی در قسمت شمال غربی مخروبه است» که بر بنایی در غرب باغ درج شده‌است، نشان می‌دهد که بنای مدنظر زمانی که معمار نقشه را تهیه می‌کرده رو به ویرانی بوده‌است که تصویر ۱۹ نیز همین موضوع را تأیید می‌کند.

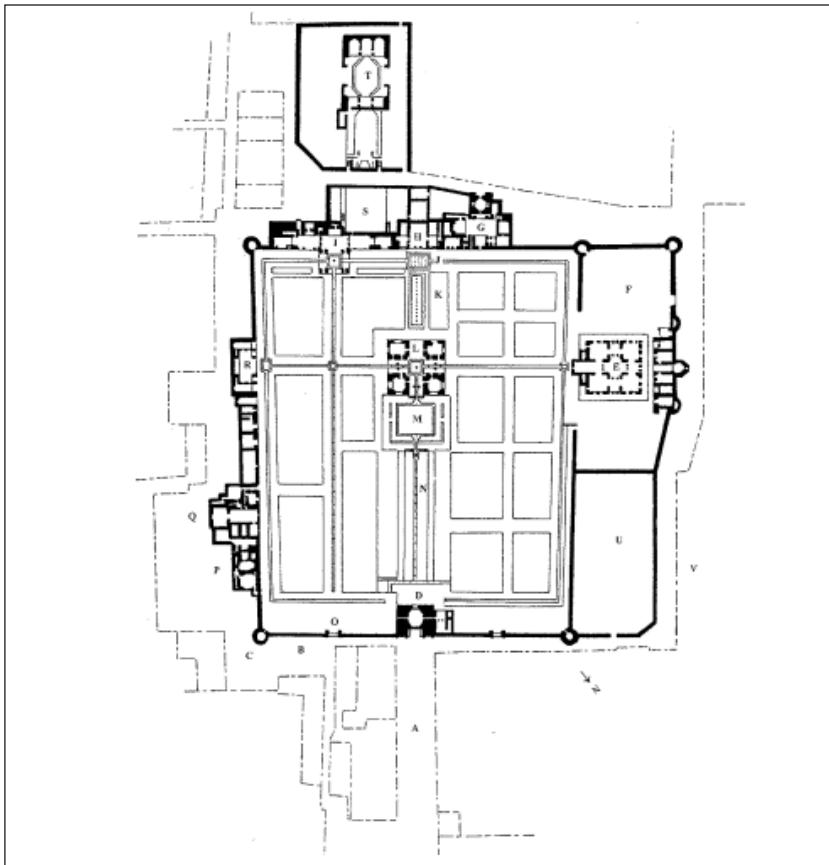
تصویر ۲۰

نقشه باغ فین براساس مطالعات علیرضا‌هايون‌فرپور، دفترفنی میراث فرهنگی ایران در کاشان، ترسیم: محمد ابوالفضلی در ۱۳۵۷/۱۴۷۳م (Shandiz and Jacob, 2012, p289)
